NOTE DE SYNTHÈSE DES CONCLUSIONS

RAPPORT N° 106781 PIERRE LOYERS CONSEIL

ETAT DU BATIMENT RELATIF A LA PRESENCE DE TERMITES

DPE diagnostic de performance énergétique (logement)

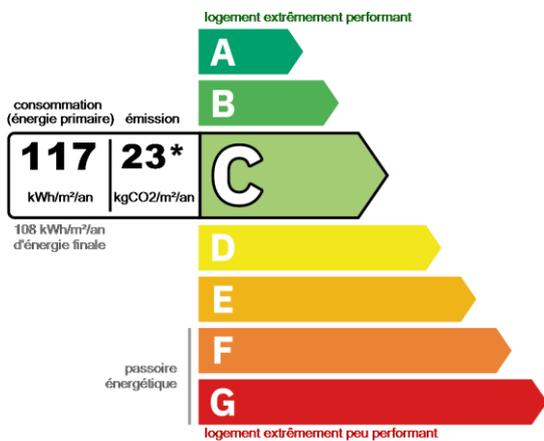
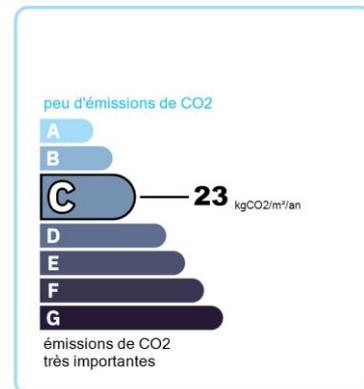
Performance énergétique

Le niveau de consommation énergétique dépend de l'isolation du logement et de la performance des équipements. Pour l'améliorer, voir pages 5 à 6

Ce logement émet 1319 kg de CO₂ par an, soit l'équivalent de 6835 km parcourus en voiture. Le niveau d'émissions dépend principalement des types d'énergies utilisées (bois, électricité, gaz, fioul, etc.)

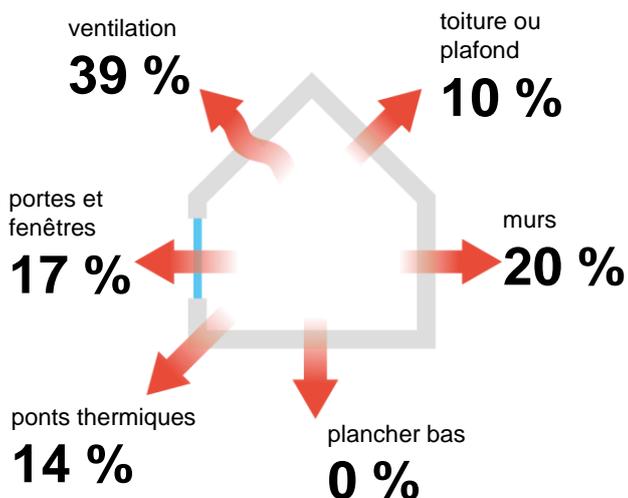
Schéma des déperditions de chaleur

murs	Mur 2 Ouest Blocs de béton creux donnant sur Extérieur, isolé Mur 3 Est Blocs de béton creux donnant sur Extérieur, isolé Mur 1 Nord Blocs de béton creux donnant sur Extérieur, isolé	très bonne

plancher bas	Pas de plancher déperditif

toiture / plafond	Plafond combles perdus Plaques de plâtre donnant sur Combles perdus, isolé	très bonne

portes et fenêtres	Portes-fenêtres battantes sans soubassement, Menuiserie PVC VIR - double vitrage vertical (e = 16 mm) avec Fermeture Fenêtres battantes, Menuiserie PVC VIR - double vitrage vertical (e = 16 mm) avec Fermeture Porte opaque pleine isolée	très bonne
